圧力容器（CFRP）人工欠陥の検出

株式会社ジーネス

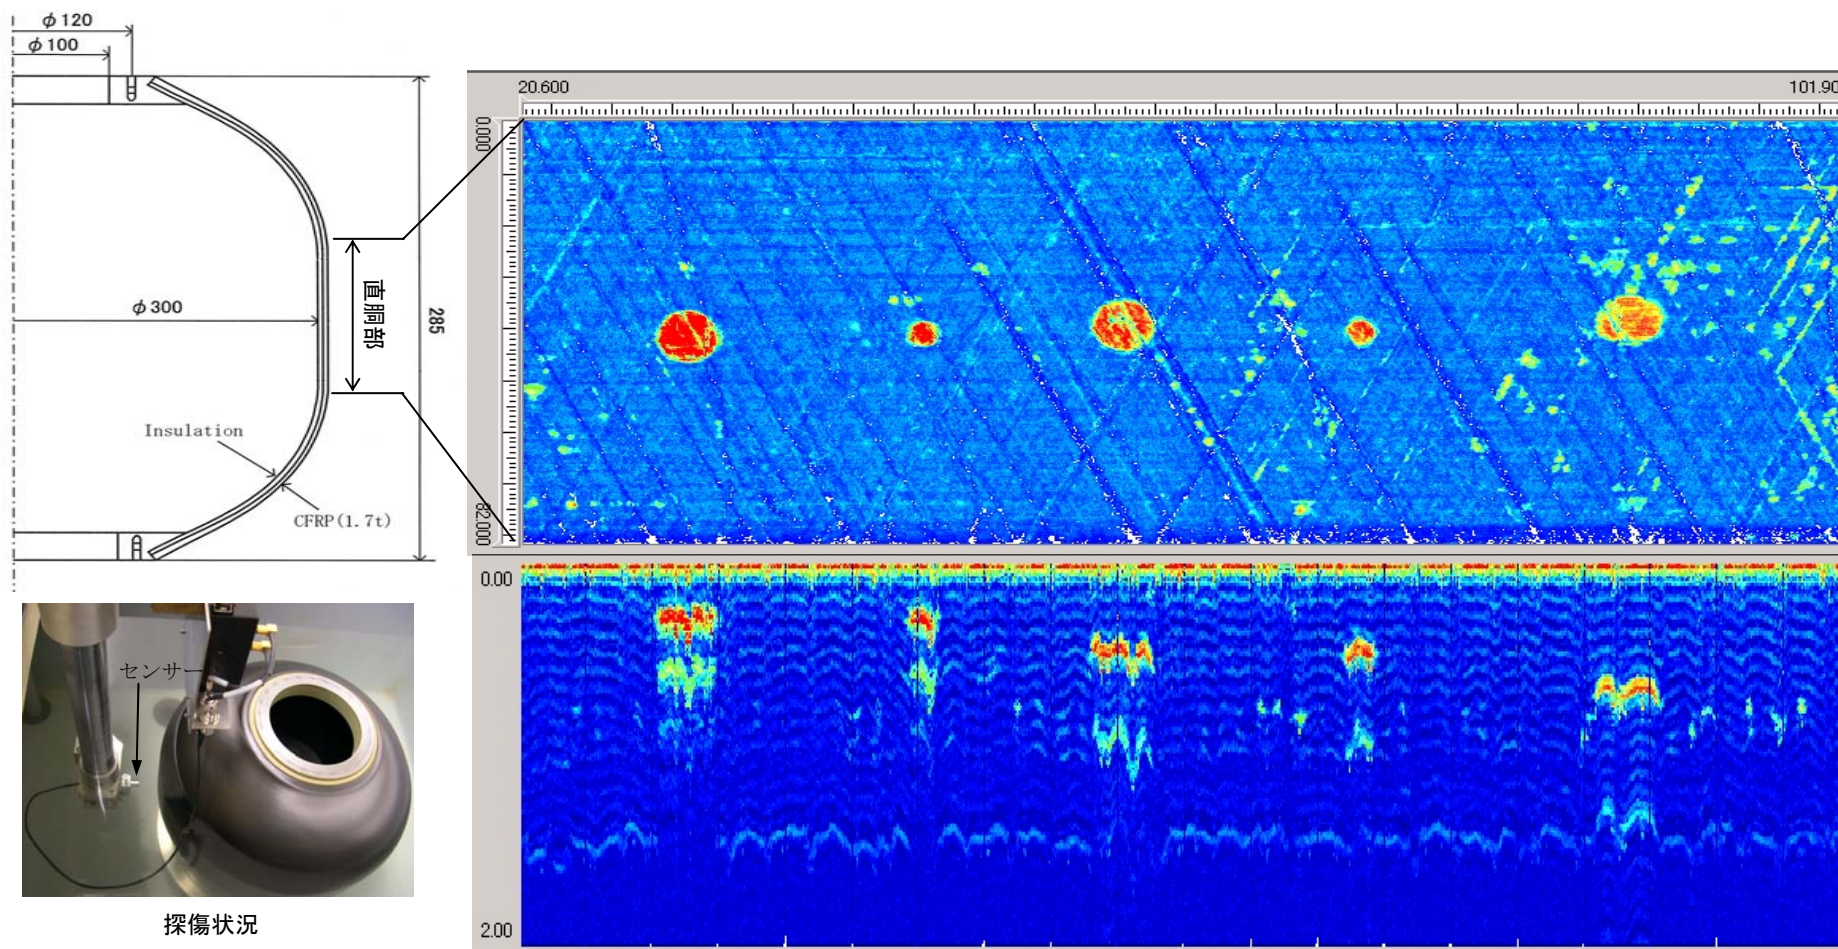
全没水深超音波画像処理システム（6AX600RS）を使用し、圧力容器の超音波探傷を行った。

複合材圧力容器人工欠陥試験片の超音波探傷結果
